Universitatea Tehnică de Construcții București
**Departamentul
de tehnologie mecanică**

**STUDIUL TEHNIC
PRIVIND POSIBILE CAUZE CE AU
CONDUS LA CEDAREA/RUPEREA UNEI
CORZI MONTATE IN COMPLEXUL DE
JOACA DIN PARCUL TEI**

Raport

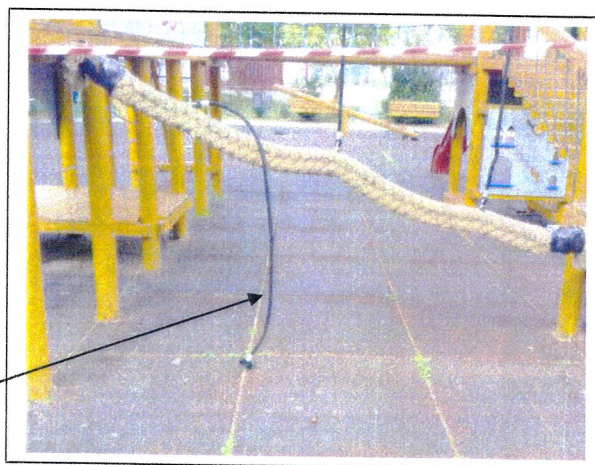
Foto 1
 Amplasament

La momentul la care s-a preluat coarda locul amplasarii si starea acestei era conform foto 1.

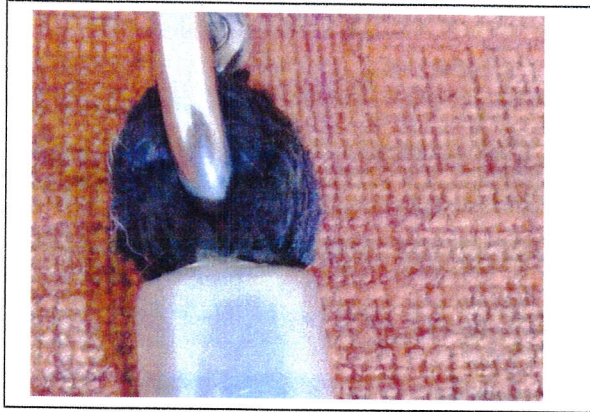
Foto 2 capete prindere coarda

Coarda are prevazute la fiecare din capete ochiuri de prindere tip FS (cu manson presat cu ochiuri moi). Aceste ochiuri sunt trecute prin elemente de sustinere/montare avand sectiunea circulara (inele/potcoave prindere), asa cum se observa in foto 2.

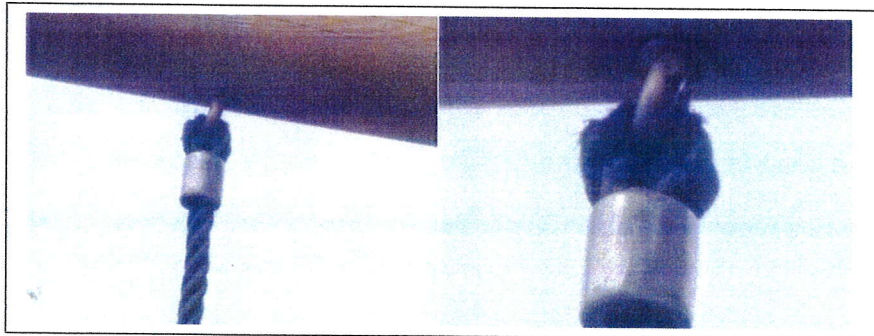
Foto 3 modalitate prindere ale corzilor similare

Au fost analizate si modalitatile de prindere ale celor 2 corzi ramase montate la amplasament. Modul de fixare ale acestora este identic cu a corzii ce face obiectul prezentului studiu (vezi foto 3)

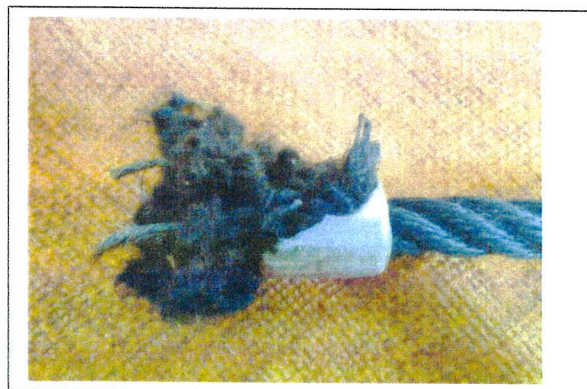
Foto 4. Capat coarda rupta

Cedarea corzii ce face obiectul acestui studiu s-a facut la ochiul de prindere, asa cum se vede in foto 4.

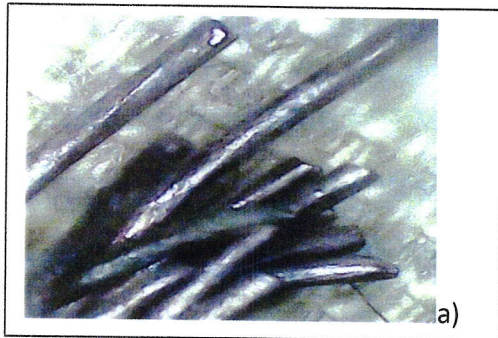
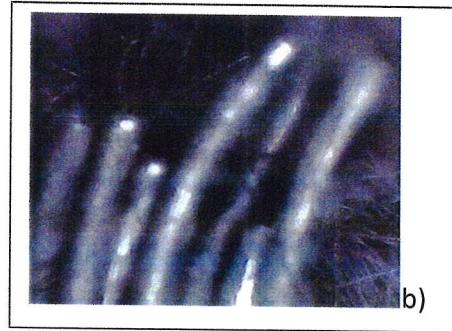
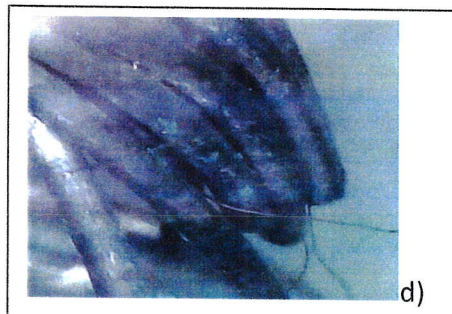
Imaginile cu zonele sectioate ale celor 4 toroane sunt prezentate in figura 5 a –d
 Foto 5 toroane sectionate

La analizarea imaginilor se observa ca sectionarea tuturor firelor apartinand celor 4 toroane s-a produs fara aparitia fenomenelor de curgere ale materialului (sectiuni in care sa apara fenomenul de alungire).

- 3.1. Din analiza sectiunilor transversale apartinand sarmelor ce formeaza toroanele cablurilor componente ale corzii in zonele de cedare, se observa ca nu sunt identificate zone deformatate plastic, specifice unei curgeri de material generate de suprasarcini ;
- 3.2. Este exclusa ruperea sarmelor ca urmare a aparitiei fenomenului de oboseala al materialului deoarece nu s-au evidentiat zone de curgere a materialului insotite de micșorarea sectiunii in planul de rupere.
- 3.3. Coarda are sectiunea supradimensionata, ea putand sustine masa unui copil de 65 kg chiar daca din fiecare toron erau rupte 18 din cele 19 sarme componente, si in

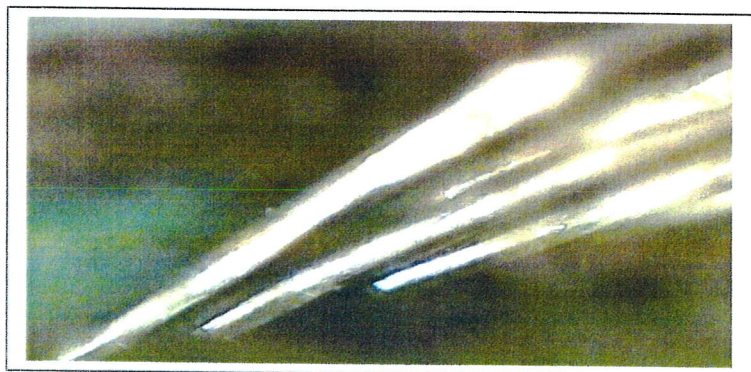
Foto 6. Detaliu toron 3

In foto 6 este prezentat un detaliu al zonei de sectionare la toronul 3. Se observa clar ca, prin unghiul nefiresc de mare si prin aspectul zonei analizate, sectionarea s-a produs ca urmare a actiunii unui element taietor exterior.

3.5. Sectionarea cablurilor s-a facut ca urmare a unor actiuni mecanice specifice procedeelor de taiere; Acest lucru este vizibil si in cazul invelisului textil ;

Aceste constatari ne conduc la concluzia ca sectionarea corzii s-a produs ca urmare a unei actiuni voite si nu este vorba de o cedare generata de aparitia unor sollicitari mecanice (suprasarcini) sau a fenomenului de oboseala.

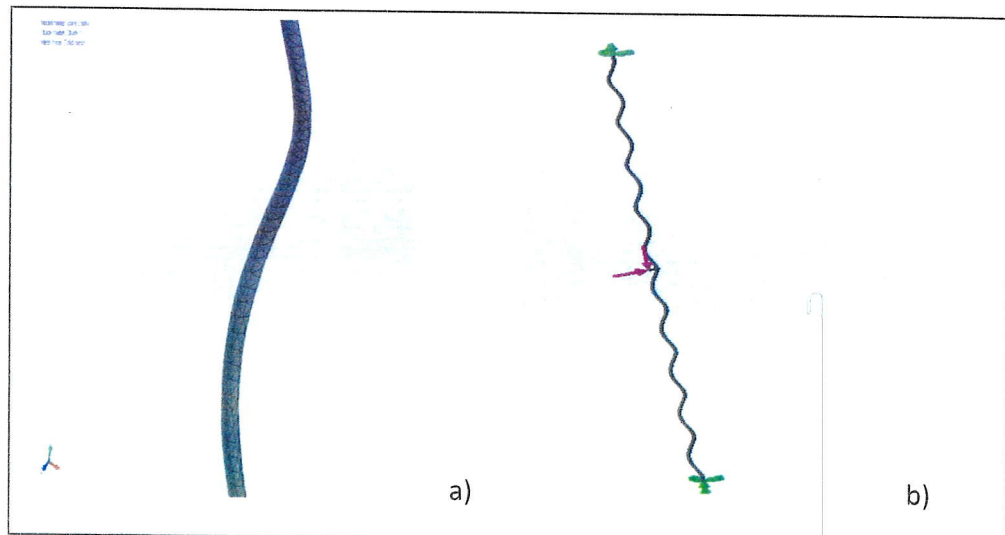
Fig.8 mesh a) solicitare b)

Tinand cont de ipotezele simplificatoare de mai sus, s-a efectuat si o simulare/analiza cu ajutorul metodei elementului finit. Obiectivul acestui studiu il constituie analiza privind comportarea corzii in cazul in care se presupune ca din fiecare toron doar una dintre cele 19 sarme sustineau sistemul solicitat asa cum a fost ele prezentat la inceputul acestui paragraf, restul fiind rupte.

Discretizarea firului (mesh) și solicitarea acestuia sunt prezentate în fig.8

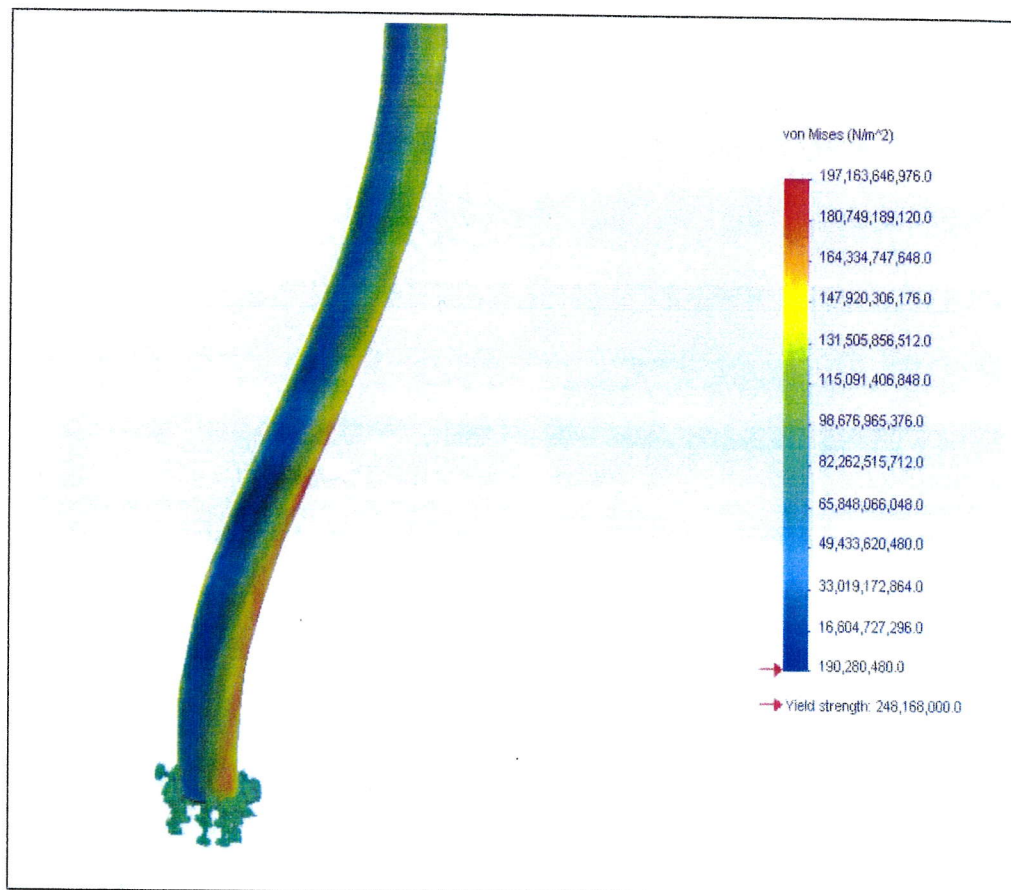
Fig.9 Starea de tensiune echivalenta von Mises

Starea de tensiune este prezentata in figura 9
